## TECHNISCHER BERICHT

Zustandsanalyse Lehrschwimmbecken, Primarschule Ottenbach

F. Preisig AG  
Bauingenieure und Planer SIA USIC  
Obere Kirchgasse 2  
8400 Winterthur

Winterthur, 4. Juli 2022

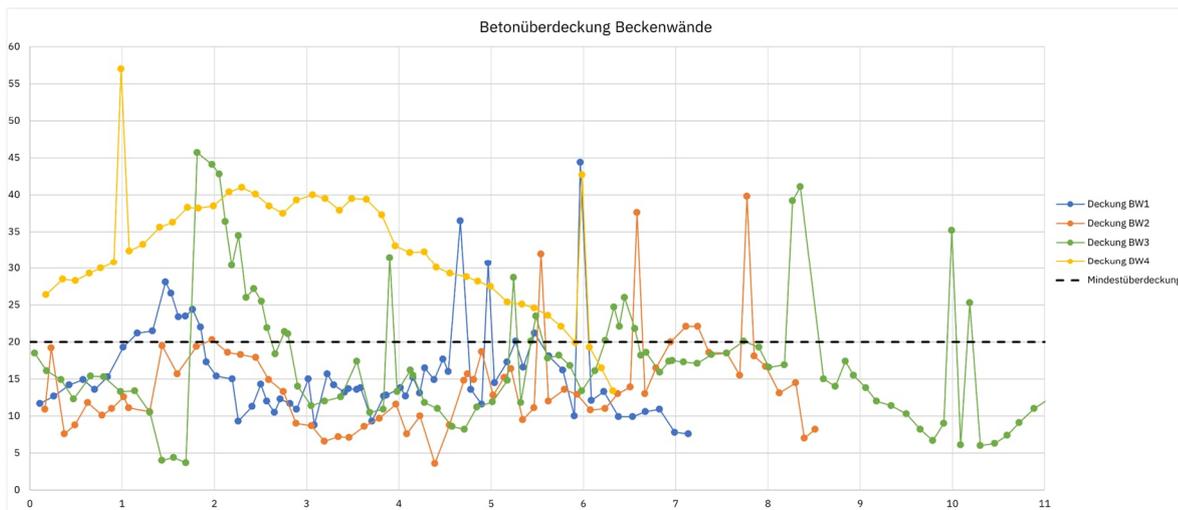
Abbildung 4 Betonüberdeckung Beckenwände

Aus der Abbildung 1 Abbildung 4 ist herauszulesen, dass die Betonüberdeckung mit Ausnahme von der Beckenwand 4 in grossen Bereichen kleiner als 20 mm ist.

Die Betondeckungsmessungen mit Hilfe des Profometers (siehe Kapitel 3.2) zeigen, dass im Untergeschoss die Beckenwände diese Anforderung zu knapp 70% und die Decken zu 37% nicht erfüllen. Die Mediane der Beckenwände liegen zwischen 13.1 und 32.4 mm, bei den Decken zwischen 17.8 und 42.1 mm. Somit ist der Brandschutz nicht überall erfüllt.

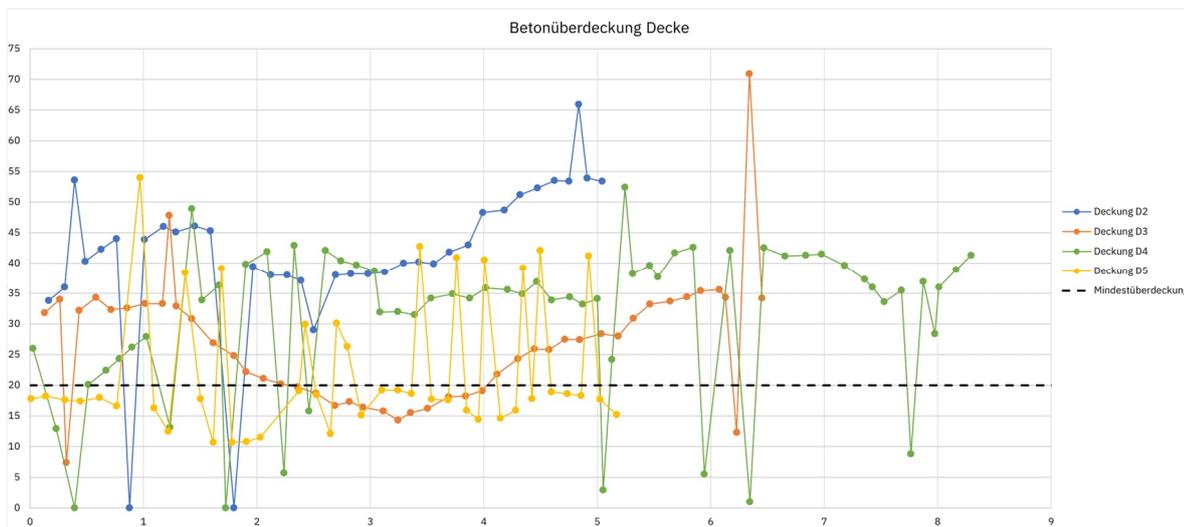
Abbildung 5 Betonüberdeckung Decke UG

Die Betonüberdeckungsmessungen an der Decke UG (Abbildung 5) zeigen, dass die Mindestanforderung von 20 mm bei knapp 37 % der Messfläche nicht erfüllt ist.

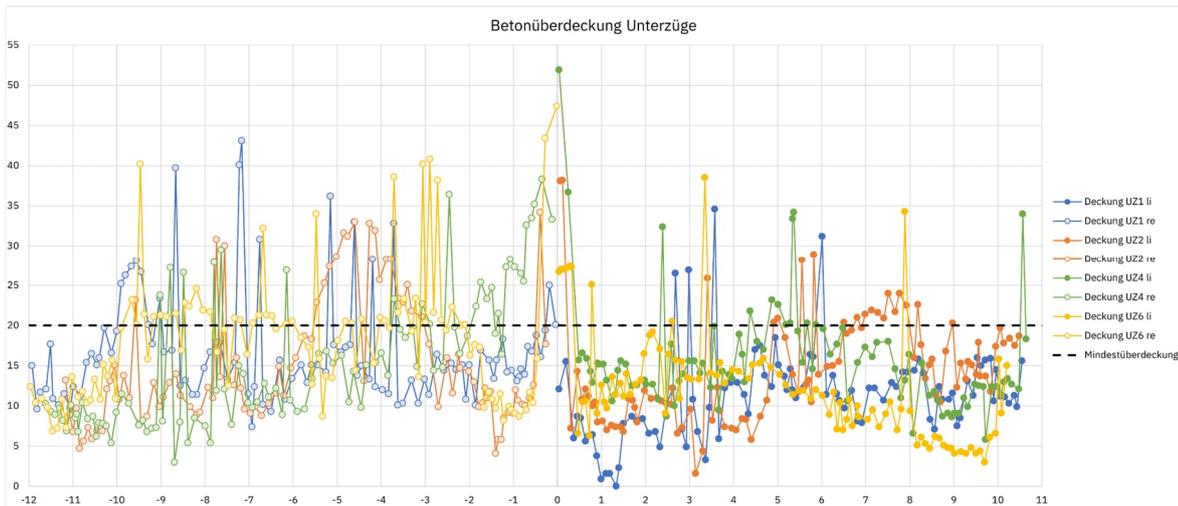
Abbildung 6 Betonüberdeckung Unterzüge EG

Die Abbildung 6 zeigt, dass bei den Unterzügen im Erdgeschoss 80% der gemessenen Flächen die Betonüberdeckungsanforderungen von 20 mm nicht erfüllen.

Die Korrosionsspuren an den Unterzügen resultieren aus der geringen Betonüberdeckung in Verbindung mit der Karbonatisierung des Betons.

- o Punktuelle Betoninstandsetzung mit Korrosionsschutz an den Unterzügen
- o Auftragen einer Karbonatisierungsbremse auf den Oberflächen der Unterzüge
- o Betoninstandsetzung mit Korrosionsschutz an den Betonbrüstungen der Fassade

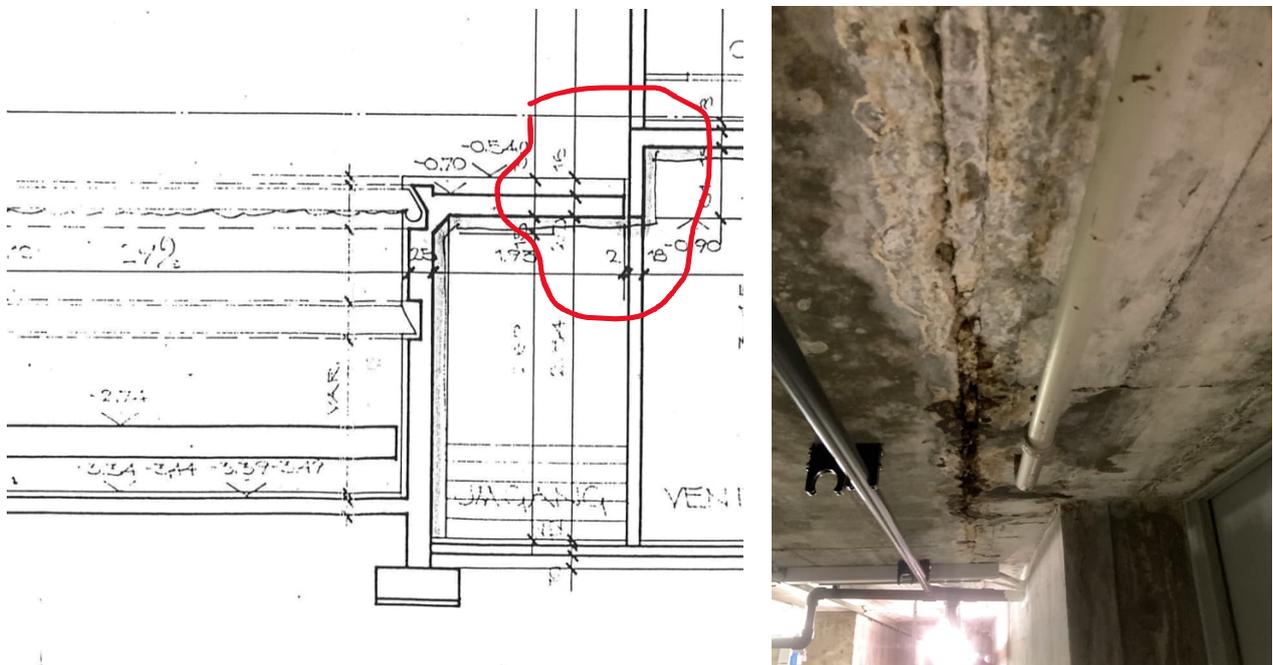
Die korrodierte Bewehrung und Wasserinfiltrationen an den Anschlüssen zwischen Decke UG und den Aussen-/Umfassungswände im UG müssen bei den Instandsetzungsarbeiten vertieft untersucht werden. Dabei ist der Bewehrungsquerschnitt der eingebauten Bewehrung und möglicher Querkraftdorne begleitend zu überprüfen. Anzeichen auf eine eingeschränkte Tragsicherheit waren nicht erkennbar.

Die Undichtigkeiten im Bodenbelag und den Einläufen der Rinnen führen zu den Wasserinfiltrationen bei den Dilatationsfugen im UG. Eine oberseitige Abdichtung im Anschlussbereich der Fugen müsste zerstörend erfolgen.

Abbildung 8 Dilatationsfuge Wand- Decke UG (links) und Korrosion Dilatationsfuge UG (rechts)

- o Partielle Betoninstandsetzungen mit Korrosionsschutz an Wänden und Decken im UG
- o Rissinjektionen und Abdichtungen bei Durchführungen etc. im UG
- o Betoninstandsetzung mit Überprüfung des Korrosionsgrades und Korrosionsschutz auftragen bei Dilatationsfugen des Anschlusses Wand – Decke UG

- o Abdichtung unter dem Plättlibelag und bei den Rinnen /-einläufen überprüfen und erneuern (Voraussetzung für Betoninstandsetzung der Dilatationsfugen im UG)

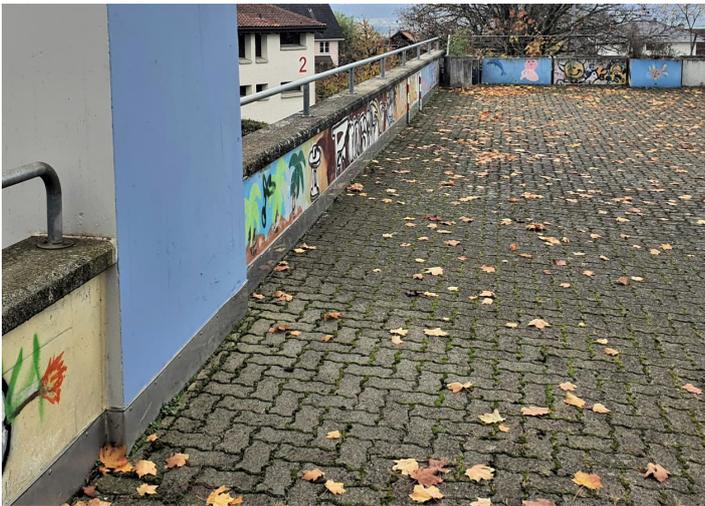
Abbildung 9 Dachrandausbildung

Die Dichtungsmasse in den Fugen ist infolge Überalterung versprödet bzw. gerissen. Die Funktion der Dichtungsmassen in den Fugen ist nur noch bedingt gegeben. Eine fachgerechte Instandsetzung ist erforderlich, damit keine Schäden infolge eindringender Feuchtigkeit entstehen.

Die Betonelemente der Brüstungen sind nach Sichtkontrollen in einem dem Alter und der Nutzung entsprechend akzeptablen Zustand. Die kleineren Schäden, wie Risse, Betonabplatzungen etc. können mit Betoninstandsetzungsarbeiten behoben werden.

Die Risse in den Fugenanschlüssen können durch fachgerechte Trennfugen erneuert werden.

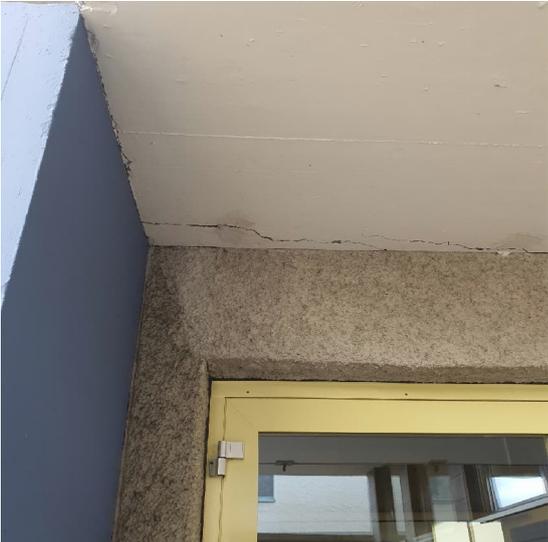
Das Vordach, welches zu einem späteren Zeitpunkt errichtet wurde, weist Risse im Bereich des Auflagers auf, die im unteren Teil der Platte ersichtlich sind. Es wurden bereits Gipsmarken verwendet, welche zur Beobachtung der weiteren Rissentwicklung dienen. Diese sind inzwischen jedoch auch gerissen. Es liegen keine Grundlagen der

Ausführung des Vordaches vor. Es ist aber anzunehmen, dass die Bewehrungsführung im Bereich der Auflagerung nicht ausreichend verankert worden ist.

Abbildung 12 Untersicht Vordach im Eingangsbereich

Bereich	Instandsetzungsmassnahmen	Betrag in CHF	Zeitfenster
Tragsicherheit	Verbesserung der Auflagersituation des Vordaches mittels L-Profil als Auflagerverbreiterung. Befestigung an der Betonwand mittels Anker	2'000.00	
Erdbebensicherheit	Aussteifung mit Stahlprofilen quer zu den Rahmen (2 Aussteifungskreuze) an den Aussenwänden im EG (inkl. Anschlüsse & Verbindungen zum Bestand)	28'000.00	
	Wandhalterung mit U-Profilen für die nichttragenden Wände	18'000.00	
	Verbindung Aussenwand in Beton mit der Decke EG	14'000.00	
Gesamtsumme exkl. Mwst.		62'000.00	
Mehrwertsteuer	7.70%	4'774.00	
Gesamtsumme inkl. Mwst.		66'774.00
