## TECHNISCHER BERICHT

Zustandsanalyse Lehrschwimmbecken, Primarschule Ottenbach

F. Preisig AG  
Bauingenieure und Planer SIA USIC  
Obere Kirchgasse 2  
8400 Winterthur

Winterthur, 4. Juli 2022

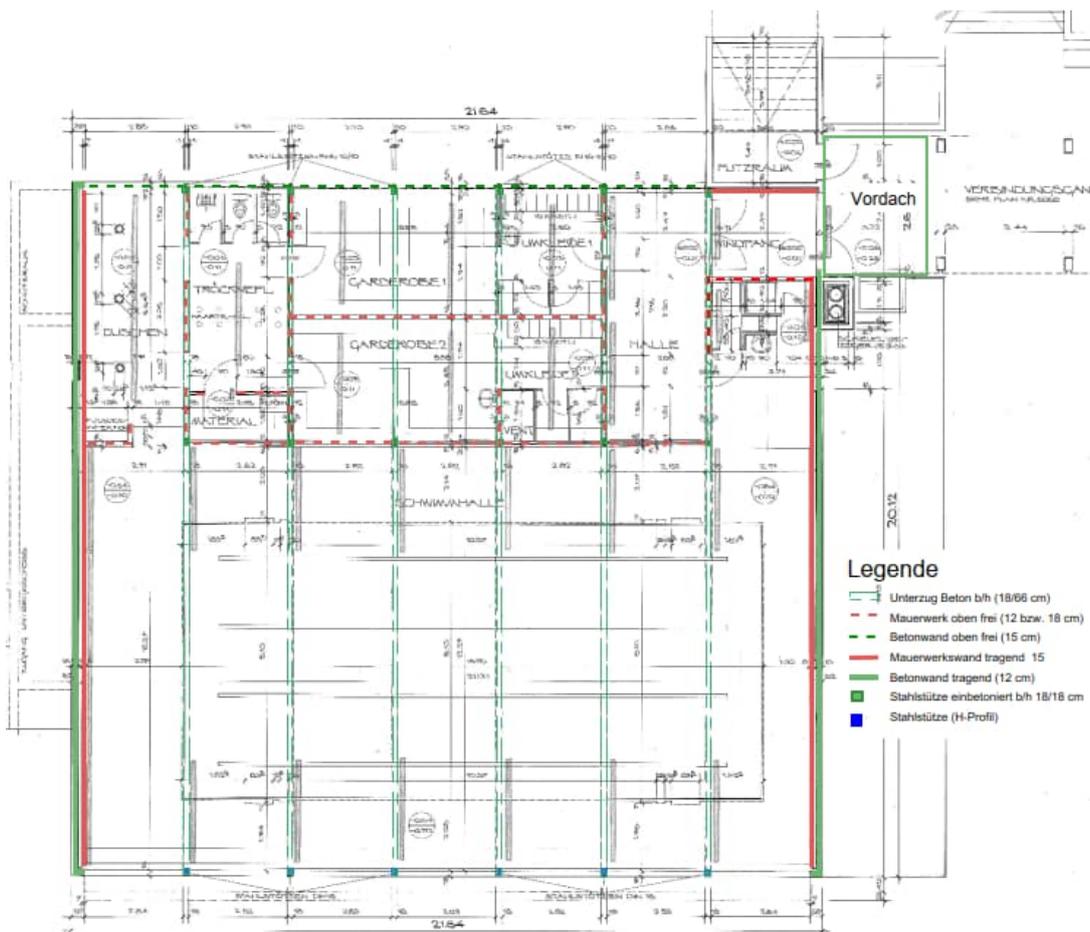
Abbildung 13 Tragsystem Grundriss Erdgeschoss

Die Unterzüge im Erdgeschoss, welche die Decke abtragen, bilden mit den jeweils beiden Aussen- und der Innenstütze ein zweifeldriges Rahmensystem (Abb. 14 grün). Diese Rahmen weisen eine Breite von 18 cm auf. Der Riegel (Unterzug) der Rahmen hat eine Höhe von 80 cm + Decke im Beckenbereich und 60 cm + Decke im Garderobenbereich und ist aus Stahlbeton hergestellt. Bei einer Spannweite von ca. 12.50 m beträgt die Schlankheit der Unterzüge  $L/12.8$ . Die vorhandene Bewehrung der Unterzüge konnte anhand der zur Verfügung stehenden Unterlagen nicht überprüft werden. Auf Sondagen wurde verzichtet, da es keinen konkreten Hinweis auf eine Schwächung des Tragwerks gibt. Die Rahmenstützen sind aus Stahlprofilen hergestellt und in die Unterzüge eingespannt.

Während die Aussenstützen auf den Aussenwänden des Untergeschosses aufliegen, sind die Mittelstützen in die Untergeschossstützen wahrscheinlich eingespannt. Die Vertikallasten verlaufen ohne Unterbrechung von oben bis in die Fundation.

Die im Erdgeschoss befindlichen Innenwände sind als Ausfachungswände angeordnet, welche mit Oberlichtern versehen sind. Sie weisen keine Verbindung zur Decke auf.

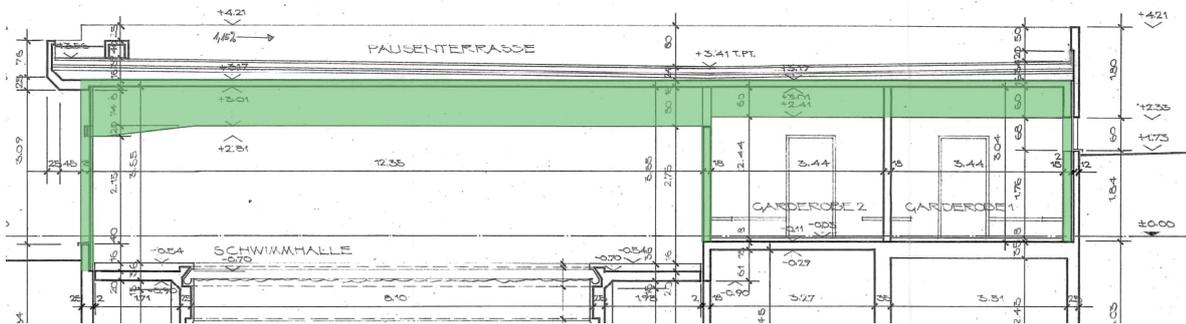
Abbildung 14 Aussteifungsrahmen im Erdgeschoss

Eine Gebäudeaussteifung gegen Wind und Erdbeben erfolgt idealerweise (bei dieser Gebäudegrösse) über jeweils zweimal zwei aussteifende Elemente (Wandscheiben oder Aussteifungskreuze) die rechtwinklig zueinander verlaufen. In Querrichtung des Gebäudes sind zum einen die lastabtragenden Rahmensysteme (Abb. 14) zum anderen die Mauerwerksaussenwände vorhanden. Sie bilden ein Aussteifungssystem in die eine Richtung, dass die normativen Anforderungen nicht erfüllt.

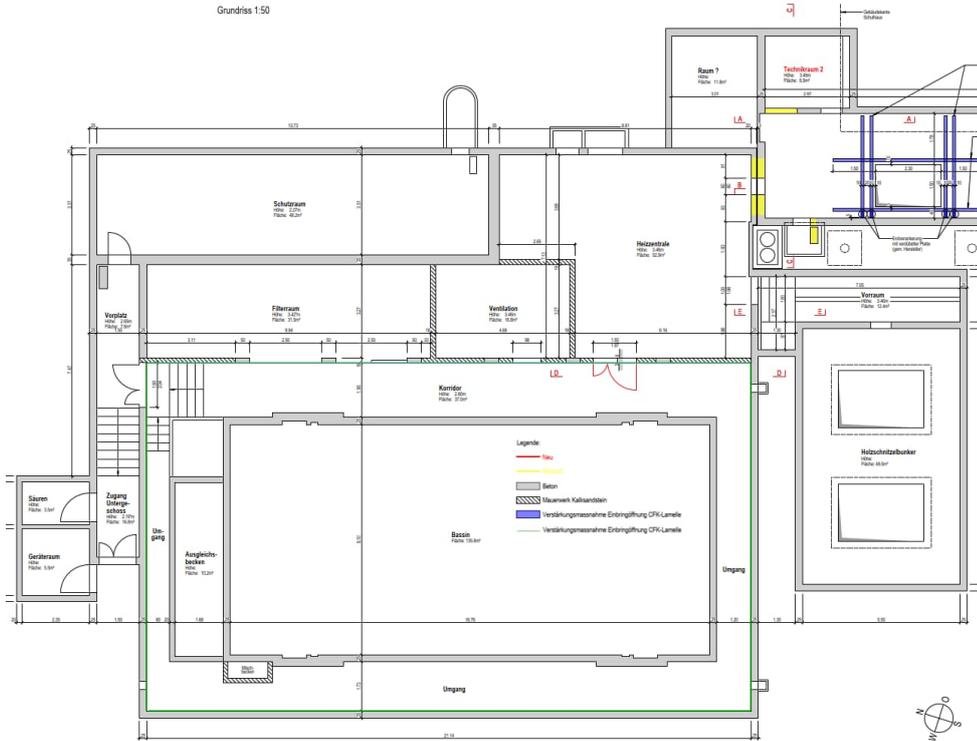
Abbildung 16 Tragsystem Grundriss Untergeschoss

Die Decke des Untergeschosses bzw. des Boden Erdgeschosses ist in zwei Bereiche unterteilt. Im Bereich der erdgeschossigen Garderoben und des Eingangs ist diese als Flachdecke konzipiert und liegt auf den darunterliegenden Wänden (Beton und Mauerwerk) auf. Die Decke im Bereich des Schwimmbeckens liegt sowohl auf den Wänden des Bassins als auch auf den Umfassungswänden auf. Entlang der Umfassungswände ist die Decke des Gebäudes mittels einer Dilatationsfuge abgetrennt. Über die Fuge werden vermutlich die Querkräfte der Decke in die Betonwände übertragen. Sie ist um 47 cm tiefer als die restliche Decke angeordnet.

Die Fundation des Gebäudes ist gemäss Architektenplan vermutlich mittels Streifenfundamenten ausgeführt.

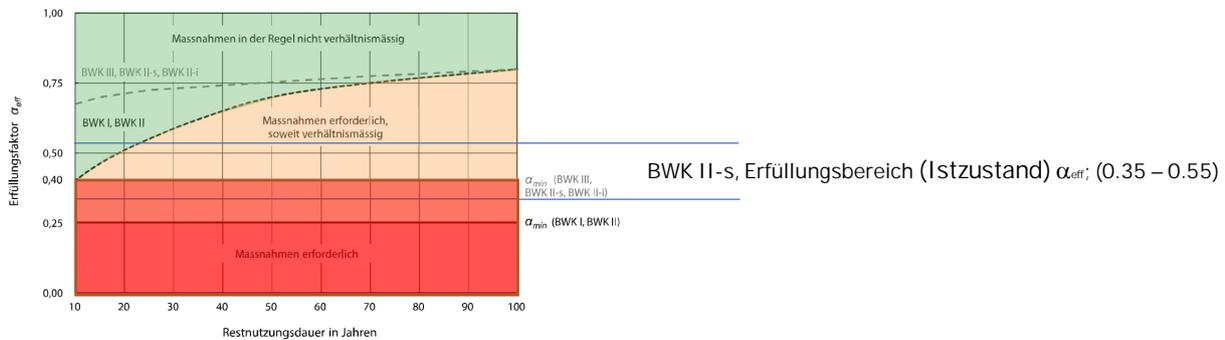
Abbildung 17 Darstellung der Verhältnismässigkeit, gemäss SIA 269/8 (Erfüllungsbereich Gebäude)

Eine detaillierte Untersuchung, wird einen relativ tiefen Erfüllungsfaktor (ca. 0.3 – 0.55) hervorbringen. Es ist durchaus möglich, dass zwingende Massnahmen erforderlich werden. Der Erfüllungsfaktor wird so niedrig sein, dass die Ertüchtigungsmassnahmen als verhältnismässig zu beurteilen sind.
